Spontan pacemakererosion

UGENS BILLEDE

Ugeskr Læger

2017;179:V69101

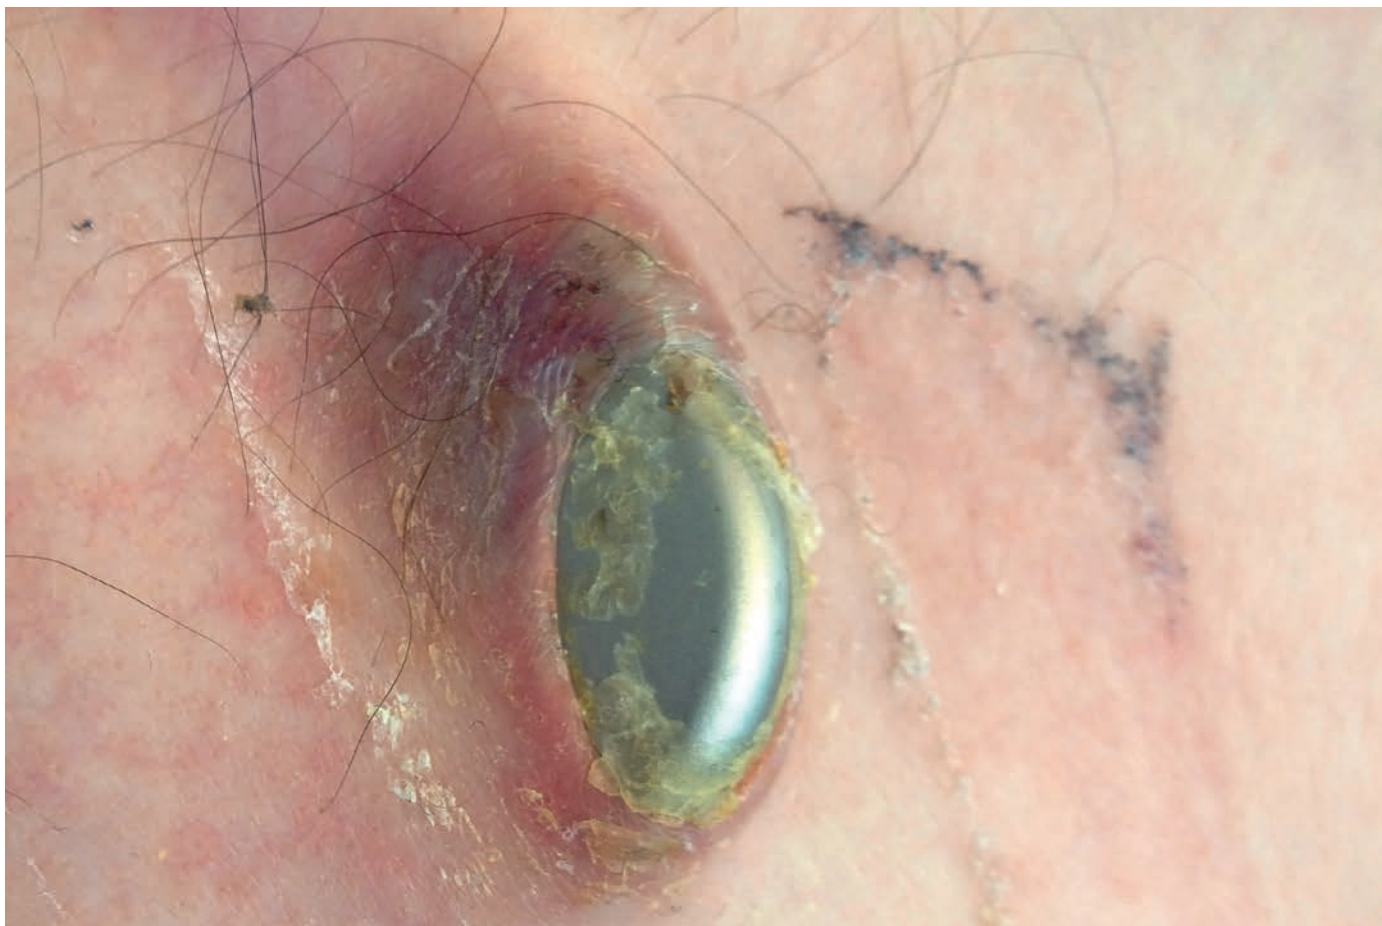
En 39-årig mand, der var tidligere rask fraset syg sinus-syndrom, gennemgik et ukompliceret batteriskift på sin dobbeltkammerpacemaker. Otte måneder senere konsulterede han sin praktiserende læge pga. misfarvning af huden over pacemakerelektroden, men blev ikke viderehenvist. Over de næste måneder tilkom der rødme og ømhed af huden og til sidst gennembrud af pacemakerelektroden. Resultaterne af paraklinisk undersøgelse, ekg og røntgenundersøgelse af thorax var normale. Patienten blev henvist til en kardiologisk afdeling til pacemakerfjernelse og genanlæggelse i to separate procedurer. Mellem procedurerne fik han springende feber og blev behandlet med intravenøst givet antibiotika, hvorefter der blev anlagt en ny modsidig pacemaker. Dyrkning af de fjernede pacemakerelektroder og -lommen viste vækst af *Propionibacterium acnes* og *Staphylococcus capitis*.

Huderosion og blottelse af en anlagt pacemaker er en sjælden, men kendt komplikation, som kan have fatale konsekvenser [1, 2]. Som beskrevet kan det fore-

komme måneder efter indgrebet. Henvielse til en specialist er indiceret ved hudforandringer over en pacemaker.
