## Ugens Billede

Ugeskr Læger 2023;185:V71163

# Lymfeknuder med »snowstorm sign«

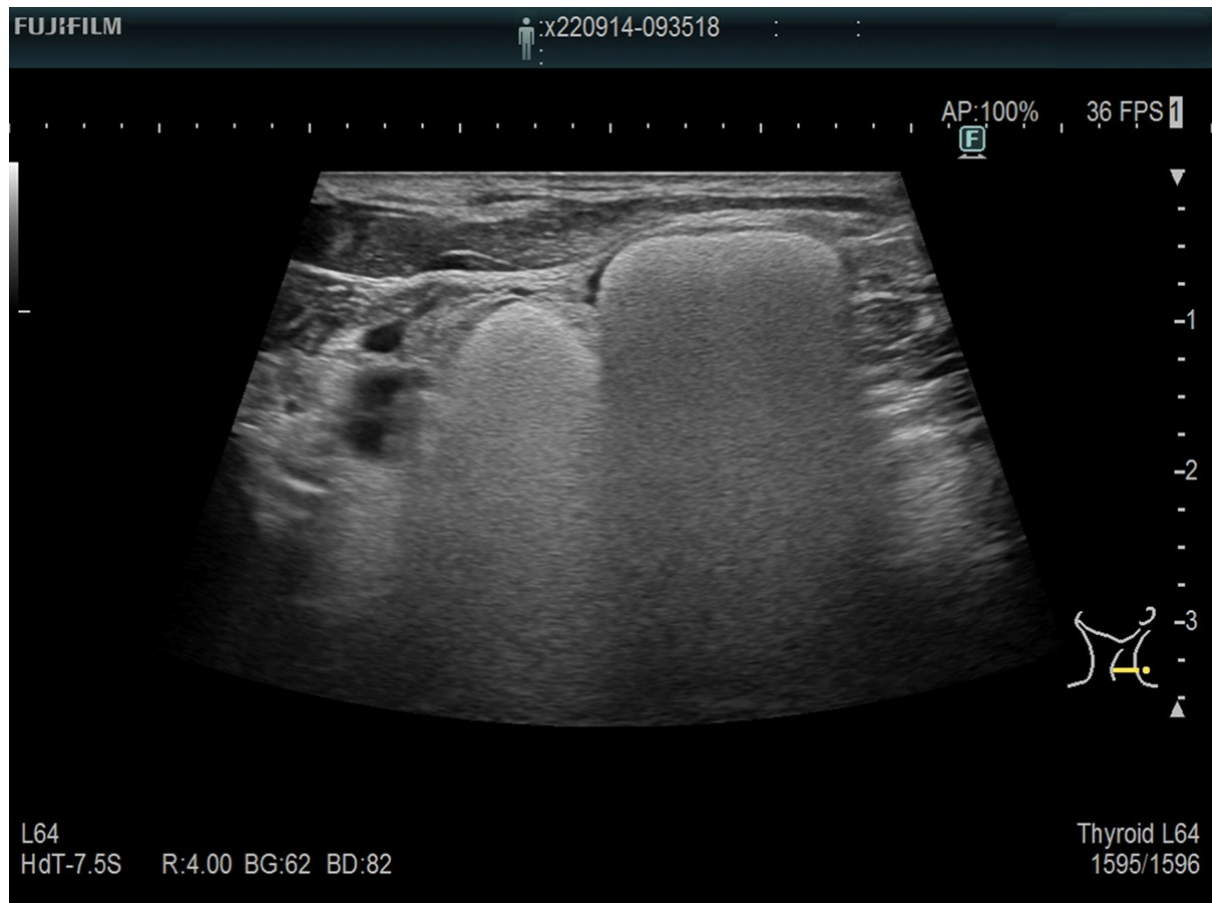
UL-skanning af halsen blev foretaget som forlængelse af den objektive undersøgelse i ambulatoriet [1]. Undersøgelsen viste multiple hyperekkoiske supraklavikulære lymfeknuder med meget tydelig øvre afgrænsning, mens lymfeknudearkitektur og nedre afgrænsning var udvisket grundet intranodulært »snowstorm sign« (se video i [2]). Direkte adspurgt fortalte patienten, at hun for mange år siden havde fået indopereret brystimplantater, og sammenholdt med det unikke »snowstorm sign« ved UL-skanningen var det således

patognomonisk for silikoneudsivning og absorption til omkringliggende lymfeknuder [3-5]. Diagnosen kunne stilles ved brug af klinisk UL-skanning, og patienten blev afsluttet ved første besøg, da denne tilstand oftest er selvlimiterende.
