# Accidental tandekstraktion i forbindelse med tonsillektomi

Reservelæge Nikolaj Bolsing Bak

## Knudedannelse på femoraliskateter

Reservelæge Hannah Malthe Møllerup, reservelæge Mette Helene Toft & overlæge Kenneth Jensen

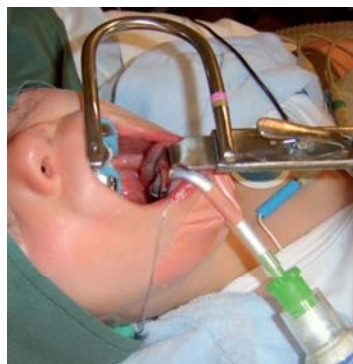
FIGUR 1

Boyle-Davis mundspærre korrekt placeret i forbindelse med tonsillektomi. Bemærk bøjlen med blå silikoneforing, der hviler på fortænderne i overmunden. Foto: forfatteren.

For at få adgang til tonsillerne foretages i forbindelse med tonsillektomi mundopspærring. Til dette formål findes flere forskellige typer mundspærre. Den hyppigst benyttede i Danmark er Boyle-Davis mundspærre. Boyle-Davis mundspærre placeres dels på fortænderne i overmunden, og er her foret med en silikoneplade, dels mod tungen, hvorved denne holdes ned mod mundgulvet (**Figur 1**). Der findes andre mundspærre, for eksempel McIvors mundspærre, der primært anvendes, hvis patienten er uden tænder i overmunden – og altså kun sjældent bruges, når børn tonsillektomeres [2].

støtte bør det overvejes at anvende en mundspærre, der ikke støtter på fortænderne.

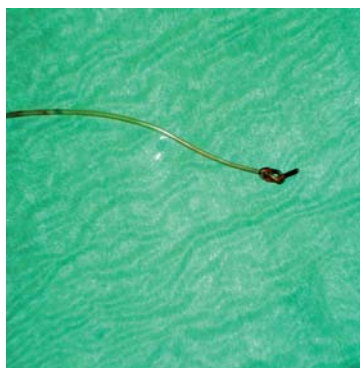
**FIGUR 1**

Femoraliskateteret efter kirurgisk fjernelse. Katetret er størrelse 20G.

blev indført før eller efter indgift af væske gennem indføringsnålen. Normalt dokumenteres proceduren ved afkrydsning på et flowskema for patienter med hoftenære frakturer. Der noteres tidspunkt, og om anlæggelsen er ukompliceret. Kun i tilfælde af kompliceret eller vanskelig anlæggelse føres dokumentation med beskrivelse i patientens journal. Knap et døgn efter indlæggelsen blev patienten opereret i generel anæstesi med indsættelse af hemialloplastik. Operationen forløb ukompliceret. På fjerdedagen efter operationen forsøgte man i overensstemmelse med afdelingens retningslinjer at seponere katetret. Der var fjedrende modstand ved træk i katetret, og forsøg på seponering udløste smerter, der strålede ned mod knæet. Efter injektion af kontrastvæske i katetret kunne det ved røntgenundersøgelse ses, at katetret var krøllet. Da der var mistanke om, at det kunne være placeret omkring nervus femoralis, valgte man at fjerne det ved kirurgisk eksploration. Katetret blev fjernet i generel anæstesi, hvor man fandt, at katetret blot 4 cm i dybden havde slået en knude omkring noget bindevæv, men ikke omkring kar eller nerver. Knuden kunne nemt løses af kirurgen, og katetret blev fjernet (**Figur 1**).
