Stol ikke altid på PACS: uopdaget forglemmelse af guidewire ved anlæggelse af centralt venekateter

Reservelæge Jakob Huusom & reservelæge Peter Lommer Kristensen

Hillerød Sygehus, Anæstesiologisk Afdeling og Ortopædkirurgisk Afdeling

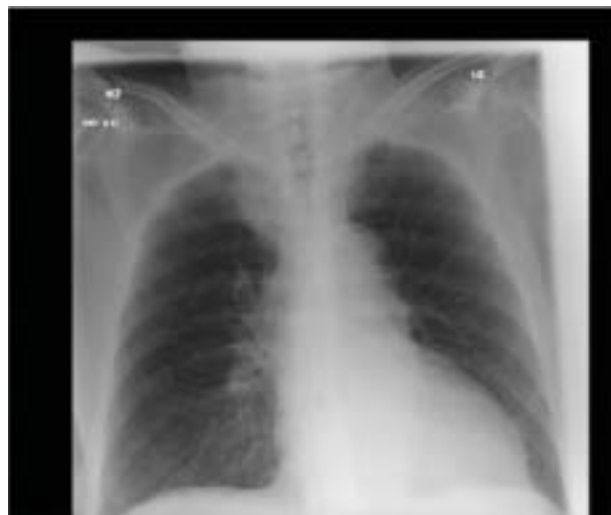
Figur 1. Røntgenbillede af thorax. Den proksimale ende af den tabte guidewire anes lige præcis langs højre side af hjerteskyggen.

Tretten dage senere begyndte et forløb, hvor patienten havde springende temperaturer (op til 40,5°C) og CVK blev seponeret. En røntgenundersøgelse af thorax viste pneumoni, og som bifund sås en røntgenfast tynd og lang genstand strækkende sig fra v. cava superior til v. iliaca communis sin. Mistanken om, at det var guidewiren fra CVK blev bekræftet, da man på røntgenafdelingen uden komplikationer perkutant fjernede en 50 cm lang guidewire i gennemlysning. Patientens temperatur faldt to dage senere.

Ud over at sygehistorien illustrerer muligheden for at begå en sjælden, men forebyggelig fejl [5], belyser den et problem, der kan opstå, når røntgenbilleder overføres elektronisk til en lang række skærme, som har dårlig opløsning og ikke jævnlige kalibreres. Den læge, der via PACS kontrollerede CVK'ets placering efter anlæggelse, bemærkede ikke guidewiren. Grunden var, at den pc-skærm, der var til rådighed, ikke var korrekt kalibreret. Skærmens opløsning var ringe, hvilket gjorde det umuligt at se guidewiren, der var »skjult« af hjerteskyggen.

Det er derfor vores opfattelse, især set i lyset af den stigende brug af it i sundhedsvæsenet, at sygehuses it-afdelinger jævnligt bør efterse pc-skærme eller uddanne superbrugere til det, så lignende fejl undgås. Evt. bør skærmjusteringsknapperne på skærmene blokeres.

Kasuistikken viser, at det er nødvendigt at kende sit udstyr – og dets begrænsninger. Både når det angår instrumenter og it. *Schummer et al* har opstillet ti forholdsregler, så lignende hændelser kan minimeres, bl.a. at man skal foretage inspektion af wiren før og efter CVK-anlæggelse samt holde fast i den under hele forløbet, f.eks. med *pean* [5]. Vi opfordrer alle, der anlægger CVK, til at læse *Schummers* artikel.
